日光市監査委員告示第25号

令和6年度 工事監査結果

令和6年度 日光市技術調査結果報告書

工事名：今市地域保育施設等適正配置事業
保育施設新築工事

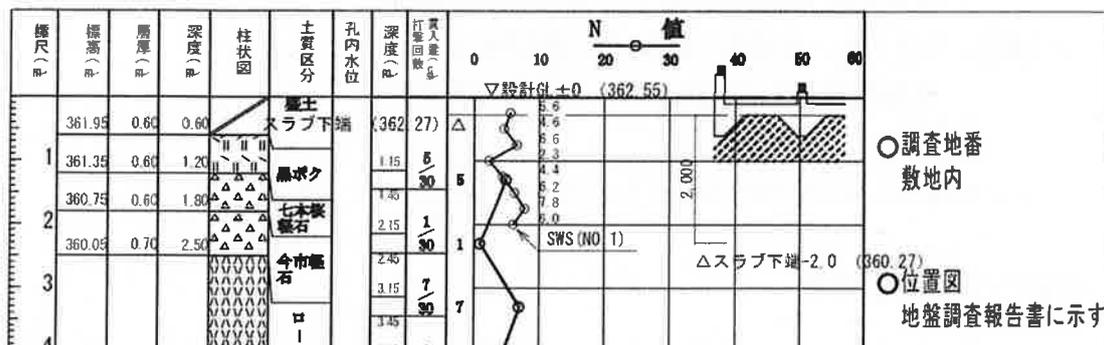
ボーリング No. 1

なお、設計概要において地耐力を 30.00 kN/m^2 としているが、基礎底板の接する部分は下図のようにボーリング調査でN値を計測できなかった盛土部であることから、盛土層、表土層（黒ボク）の換算N値により長期許容支持力 q_a を算出している。その結果、No1 では $\text{KBM} \cdot 1.0\text{m}$ の表土層（黒ボク）で $q_a = 22.5 \text{ kN/m}^2$ と設計地耐力を下回っているが、構造計算によると、No1 周辺にかかる重量は $oe = 9.98 \text{ kN/m}^2$ （計算書記号 FS1）であり、 $q_a = 22.5 \text{ kN/m}^2 > oe = 9.98 \text{ kN/m}^2$ となり算出された地耐力が上回っているため、問題ないと判断している。

しかし、基礎に接する地盤が設計地耐力 30 kN/m^2 を部分的に下回る状況であること及び上図に示すように標高 360.75m 以下にN値1の軟弱層もあることから、不等沈下の発生しやすい地盤状況であるので、完成後においても基礎のクラック発生状況などに留意することが望ましい。

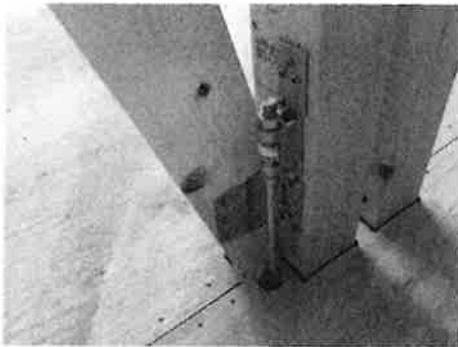
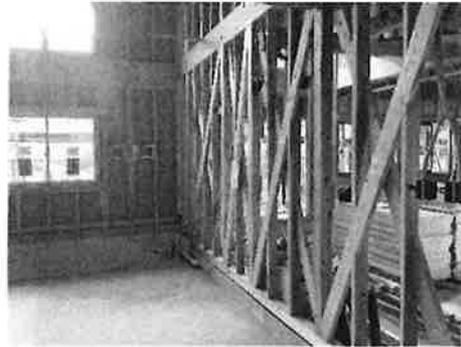
また、現地で種々の金物を調査したが、適切に使用されていた。

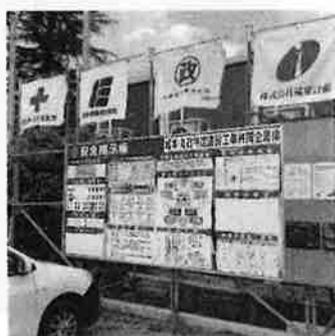
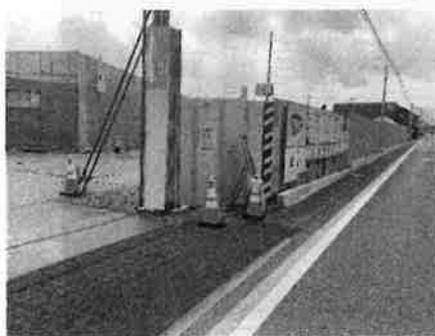
- ・入口ゲートには敷鉄板を敷いているため、専用の段差解消部材にて段差によるつまずき転倒事故の防止に努めている。また鉄板上は雨、積雪などで非常に滑りやすくなるため、スリップ防止のゴム製メッシュを敷き、転倒事故防止としている

- ・ゲート入口には、工事車両出入口の表示看板を設置し第三者に周知している。
- ・仮囲いのコーナーには、歩行者等のけが防止のためガードクッションを取り付けている。
- ・ゲート入口に工事関係者以外立ち入り禁止の表示をし、第三者の侵入のないよう注意喚起をしている。

計画書及び組織、安全管理活動記録等は請負人において整備されている。また、現地における案内板等を確認したところ、特に問題となるところは見当たらなかった。
