### (3) 指定地ごとの概要と価値

## 2. 指定地ごとの保存状況

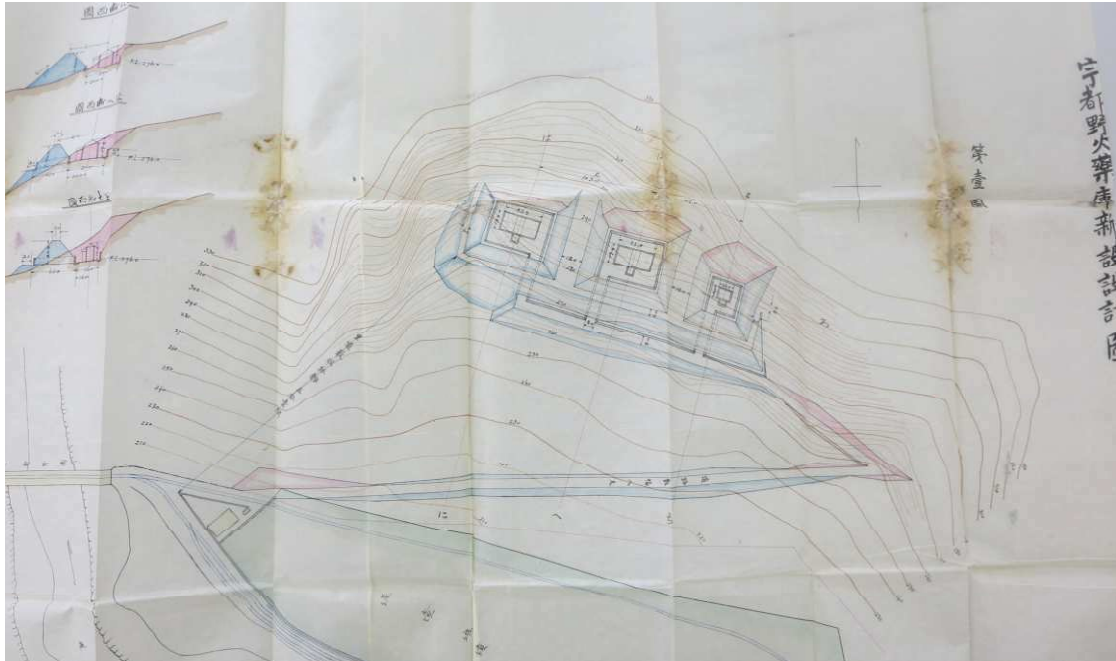
図 2-7 「宇都野火薬庫新設設計図」(部分) 古河機械金属株式会社所蔵

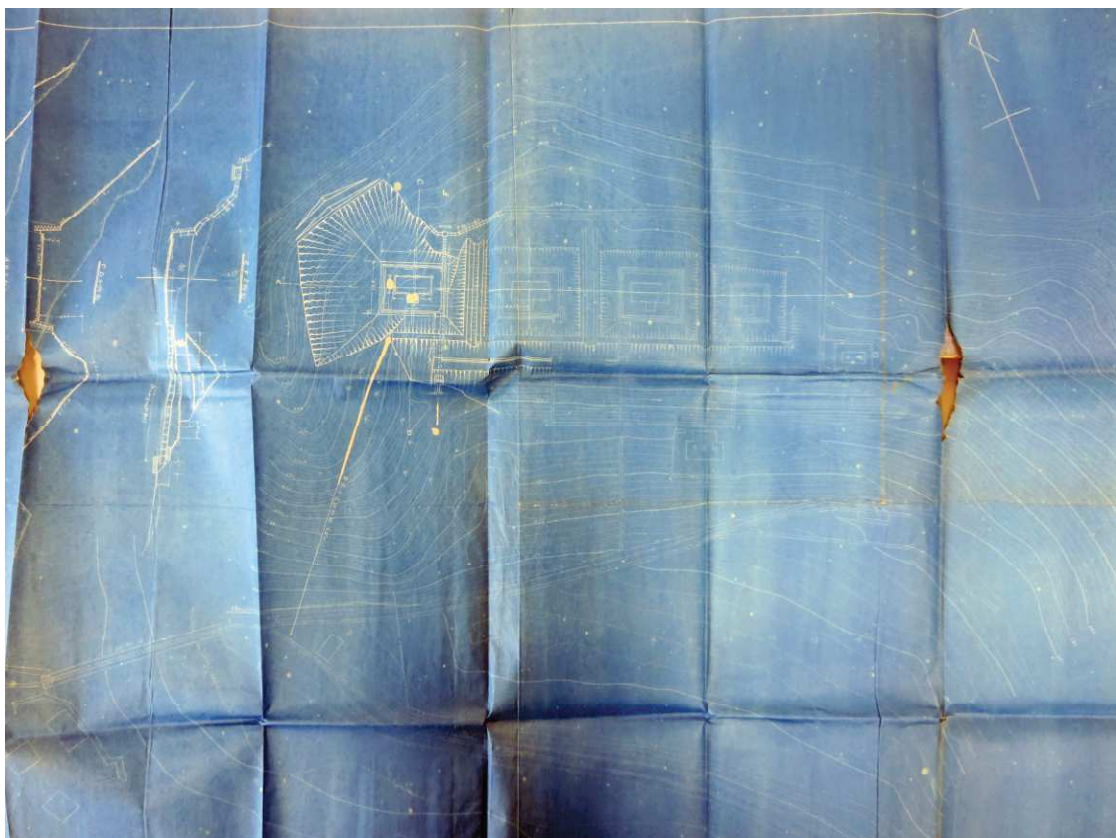
図 2-8 「宇都野火薬庫配置図」(大正 5 年増設時の書類の一部) 古河機械金属株式会社所蔵

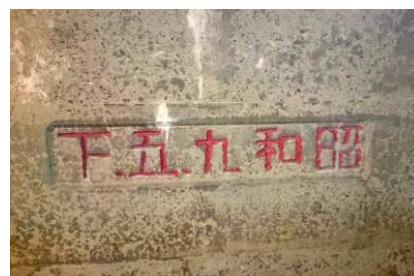
通洞坑内部に残る改修の年号

坑道の断面形は、天井部がアーチ状に膨らむ台形を呈しており、底部幅は約 3.5m、高さは約 2.7 m 程である。壁面には、坑道改修の年号が刻まれている部分もある。坑口より向かって右側には、幅、深さ共に 0.8m 程の排水溝が設けられている。

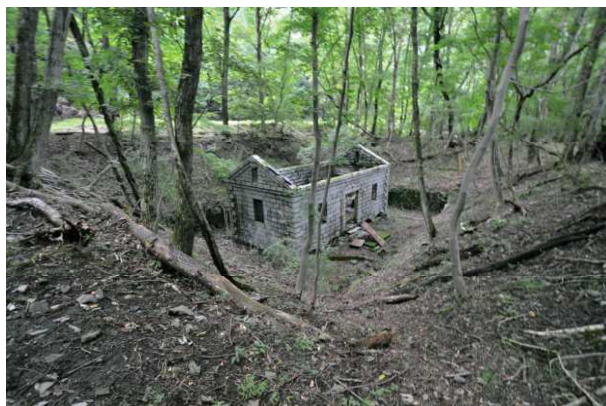
宇都野火薬庫跡の建物は、第一～第三号庫は石造、第四号庫は煉瓦造である。建物を取り囲む第一号庫区画は6メートル四方であるが、第二～第四号庫区画は幅20メートル、奥行き15メートルほどで規模が異なる。いずれも正面の土塁を貫くコンクリート製の隧道があり、入口外側にコンクリート製両開きの扉をもつ。各区画内には周囲に排水溝が設けられ、隧道中央部の暗渠を通じて排水される構造となっている。宇都野火薬庫の構造は、民間における火薬類の製造・使用を厳重に管理した当時の銃砲火薬類取締法（明治43年改正）に定められていた仕様を忠実に反映したものである。

宇都野火薬庫跡は、小滝坑の廃止後特別な保護措置が講じられていない。現状において、建屋の屋根はすべてなく壁体も破損が進行し、土塁の腰石垣の破損もみられる。また、指定範囲とその周囲は、樹木が大きく成長していることから、下草が生えずに地表面の裸地化が進み、山斜面の崩落や土塁への樹木根の侵入が生じている。その他、史跡指定以前に斜面地を作業道として整地した際に、第一号庫の北西隅の土塁が一部崩され、崩落した土砂が建屋背面に堆積している状況がみられる。

第三号庫と土塁跡

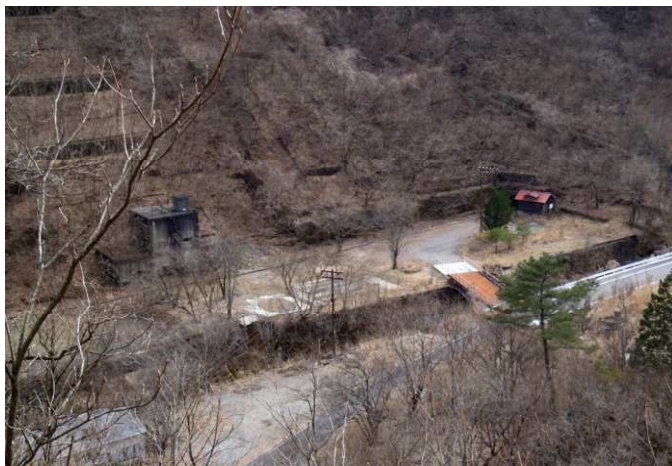
本山坑の史跡指定範囲は、坑口とその前面の整地された土地を含んでおり、坑口前では坑内から搬出された鉱石・廃石を選り分ける作業を行っていたとされる。現在は、坑口の開閉所や貯鉱関係施設、浴場跡、軌道跡が遺存している。

坑口前の右側にある開閉所（建設年次不明）は、木造平屋・洋式トラスの建物で、管理は良好である。山側に接して建つ、鉄筋コンクリート造 2 階建の貯鉱関係施設（建設年次不明）は、破損が進んでいる。坑口前の電柱は坑内・建屋に電気を引き込むためのもので、現在は使用していない。

本山坑全景

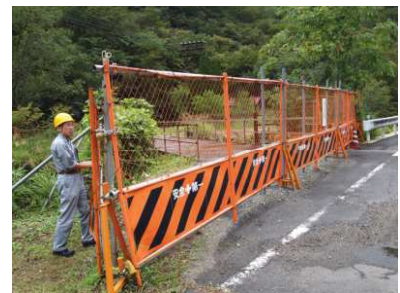
本山坑は昭和 48 年の閉山以降、坑口を閉めており、安全管理上の措置として本山坑入口（出川にかかる橋梁前）は施錠され、一般の立ち入りは規制されている。このため、点検・清掃・草刈等の作業は不定期で、必要に応じて実施している。坑口も嚴重に施錠されている。また、坑口から坑口前を通る廃水管があるが、これは本山製錬所の廃水をポンプアップで坑内に導いて、中才浄水場で処理するラインに合流するために設置されている。坑道内はほとんど変わっていないが、坑口部分の木組の化粧枠は不法侵入等に備えて改修している。

出川にかかる橋梁の閉鎖状況

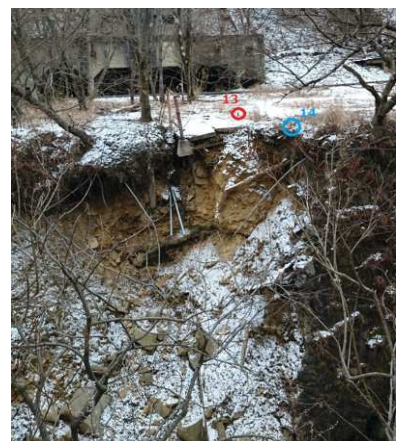
また、出川の石積護岸が一部崩落しており、浴場跡に近い場所まで広がっている。

出川の石積護岸崩落状況

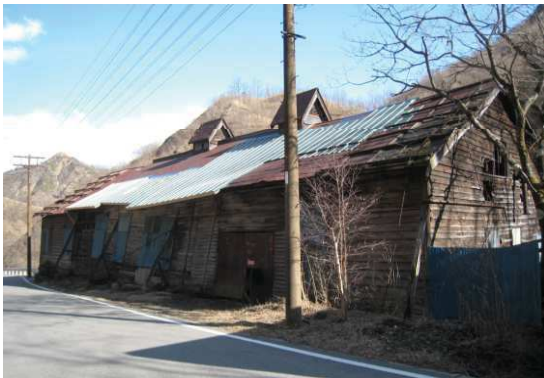
本山動力所跡は、本山坑で使用する鑿岩機等の動力として圧縮空気を供給する施設であり、史跡指定範囲はその施設の敷地を対象としている。建屋の建設年次は不明だが、コンプレッサーの設置された大正3年（1914）頃と推測される。建屋は面積約330㎡、構造及び形式は木造軸組（クイーンポストトラス）構造、平屋、切妻屋根、金属板葺とし、棟の二箇所には換気・採光用の越屋根が取り付けられている。建屋内部には、インガーソルランド社製の大型コンプレッサー2台のほか、操作盤等が遺存している。

本山動力所跡（建屋仮設工事完了時）

本山動力所跡は建屋の破損が進んでいたことから、建屋の倒壊防止応急修理と建屋内部に遺存するコンプレッサーを保護する目的で、近年周囲に角形鋼管のフレームを設置した。さらに、屋根の一部の金属板および野地板が欠失して建屋内部に雨水が浸入し、小屋組の腐朽と木造軸組の変形が進行していて、そのままでは屋根（小屋組）の崩落あるいは建物の倒壊の危険性が極めて高い状態であった。このことから、本格的な修理を行うまでの建物を保護するための応急措置として、平成27年度に仮設的な屋根面の防水と木造軸部の構造補強を行った。

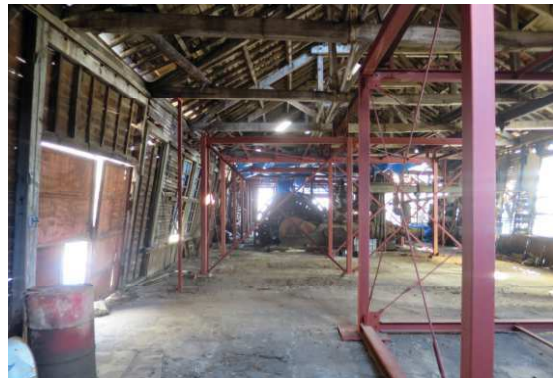
建屋内部の仮設補強の設置状況

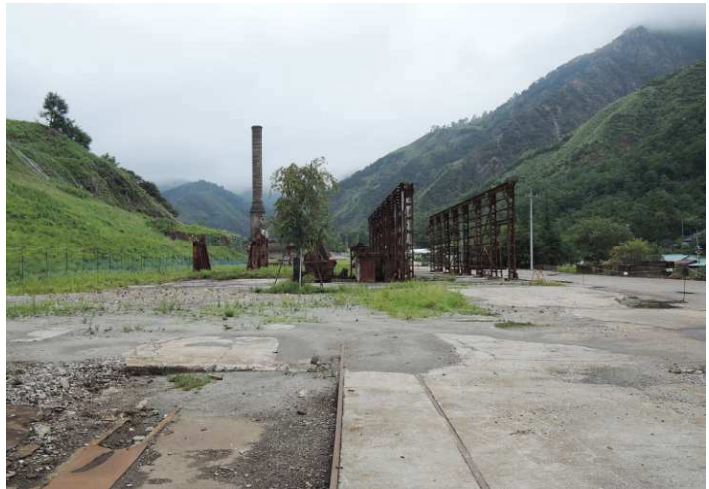
本山製錬所跡は、危険防止等の観点から平成 19 年度から平成 21 年度に施設の大部分が撤去されたが、現在、貯鉱壇、自熔製錬関連の設備類、計器室、大煙突、硫酸タンクなどが保存されている。敷地の処置として緑化保護に取り組んでおり、解体後の工場建屋の床面、西側斜面地の法面緑化などが進んでいる。かつて存在した工場建屋等の解体後は、床面を盛土し芝張りで覆っている。

本山製錬所跡全景

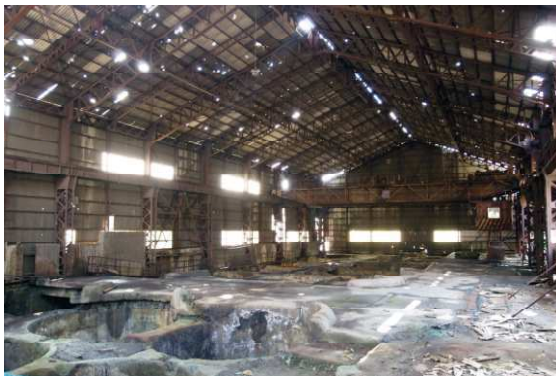
本山製錬所跡貯鉱壇内部

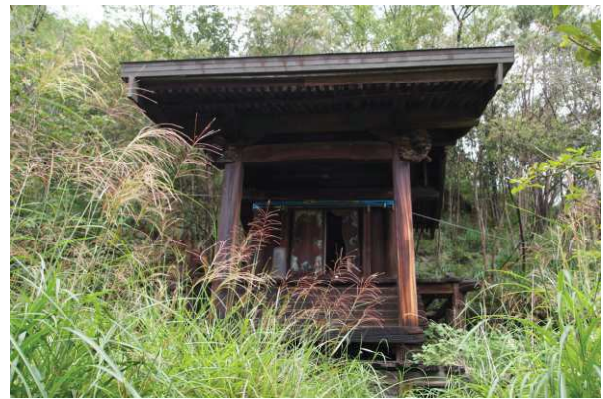
現在の本山鉾山神社跡には、木造の本殿と拝殿のほか、鑄鉄製奉納物や献金者名簿を刻んだ自然石の石碑などが遺存している。本殿は、拝殿より5mほど高台に鎮座し、中規模の一間社流造で、銅板葺きである。この本殿は市有形文化財に指定されている（昭和52年4月足尾町指定）。本殿は軸部の捻れが激しく倒壊の恐れがあることから平成23年度に倒壊防止の応急措置として、本殿建屋をロープで隣接の樹木に括りつける工事を実施した。水引虹梁上の龍の彫刻や高欄、擬宝珠等が欠損している。社殿背後は、山の斜面上の樹木が大きく成長しており、倒れると社殿にかかるおそれがある。

拝殿は、方二間入母屋造で、銅板葺きである。縁が傷み、木階も失われている。

本山鉾山神社跡 本殿の現状

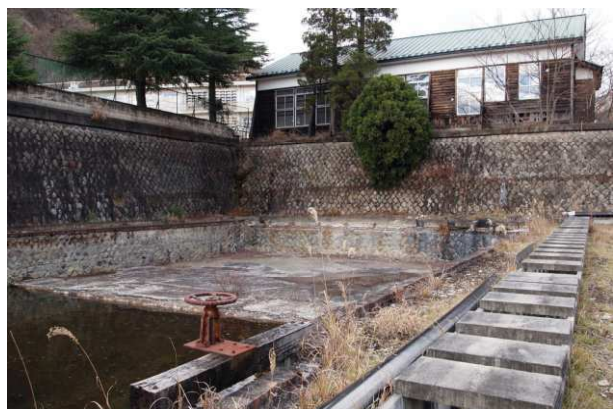
平成22年（2010）に、間藤浄水場の管理・浄水用設備は撤去され、第1号沈殿池～第5号沈殿池は内部をコンクリート張りに改修し、本山坑等からの廃水の中才浄水場へ中継するための非常用貯水池として使用されている。

講堂は木造平屋・切妻造鉄板葺・妻入で、西側（校庭側）を正面とする。正面および側面には縦長の窓が並ぶが、現在はアルミサッシに取り替えられている。外壁仕上げは下見板貼で、上部を漆喰塗とするが、正面および背面の妻壁は木骨を意匠的に配したハーフチンバーの造りとなり、両側面に設けられた木造の控え壁とともに、この建物の外観を特徴付けている。内部は講堂の東側にステージが設けられただけの一室で、床は板敷き、天井は中央を一段高くした折上げ格天井である。

間藤浄水場（第1号沈殿池と旧本山小学校講堂）
