# 日光市橋梁長寿命化修繕計画

～ 市民の生活・観光客のための道路網を確保するために ～

令和 6 年 11 月(2024 年)

日光市 建設部

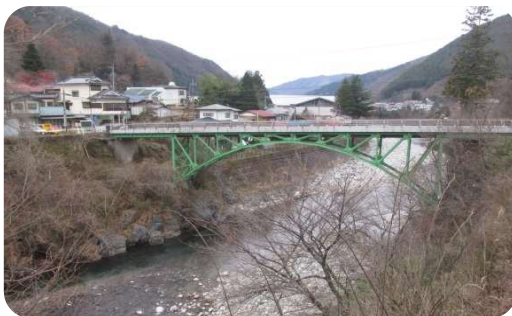
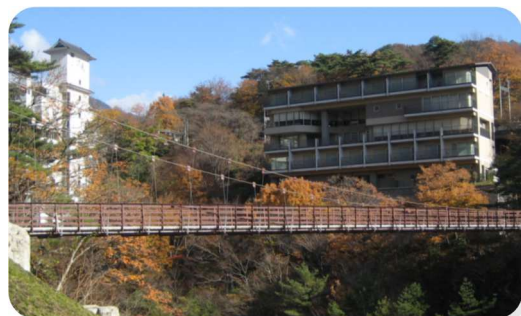
写真 1-1 日光市の橋梁（左：足尾橋（鋼橋） 右：滝見橋（木橋吊橋））

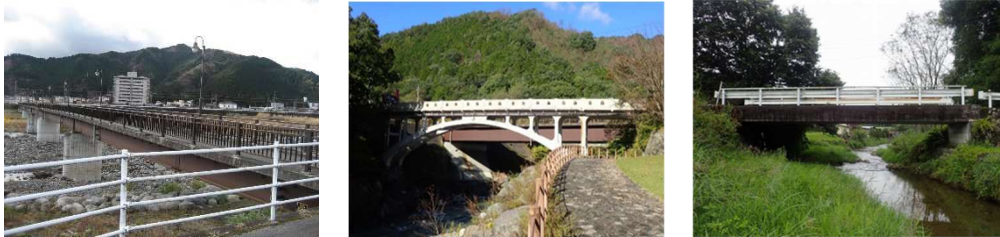
写真 2-1 橋梁の設置状況（左：ふれあい橋 中央：(旧)渡良瀬橋 右：慶寒橋）

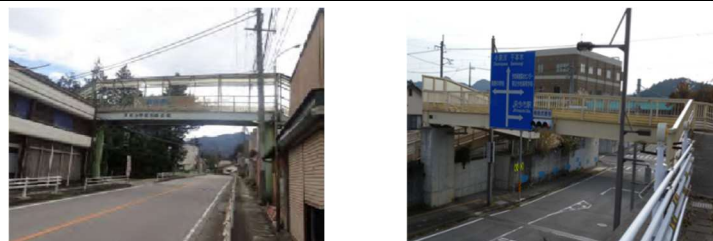
写真 2-2 横断歩道橋の設置状況（左：清滝小歩道橋 右：千本木小倉町線横断歩道橋）

施設名	路線名	延長 (m)	架設年次	供用年次
清滝小歩道橋	日 32033 号線	17.8m	不明	—
千本木小倉町線横断歩道橋	今 53479 号線	17m	2003 年	20 年
太郎杉歩道橋	日 32148 号線	20.5m	不明	—
日光小歩道橋	県道 247 号線	26.8m	1982 年	41 年

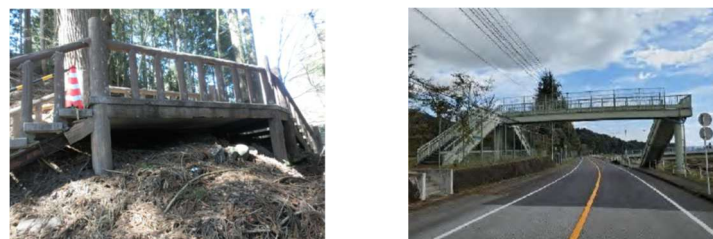
写真 2-3 横断歩道橋の設置状況（左：太郎杉歩道橋歩道橋 右：日光小歩道橋）

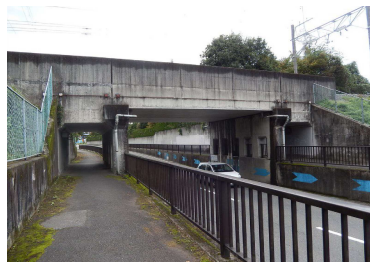
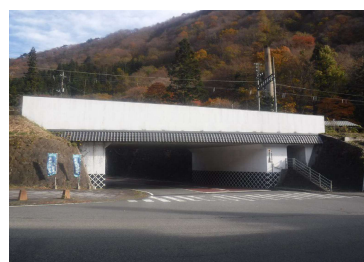
写真 2-5 大型カルバートの設置状況（左：本町アンダー 右：小原線カルバート）

施設名	路線名	延長(m)	架設年次	経過年数
七里アンダー	日 34217 号線	10.1m	1984	39
千本木アンダー	今 33443 号線	6.1 m	2001	22
本町アンダー	今 1008 号線	10.0m	不明	—
小原線カルバート	藤 1006 号線	12.0m	1988	35

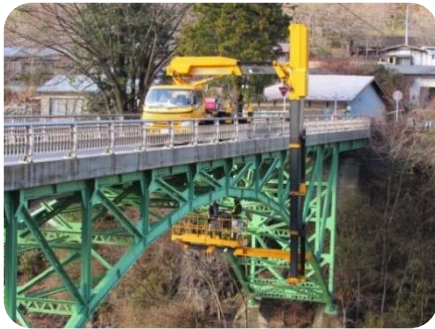
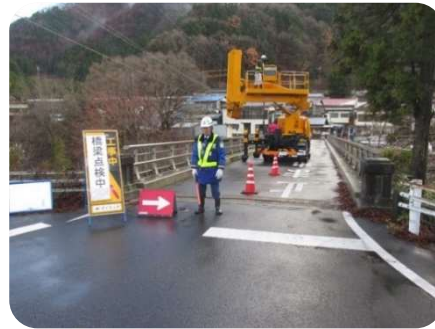
写真 3-1 定期点検の状況

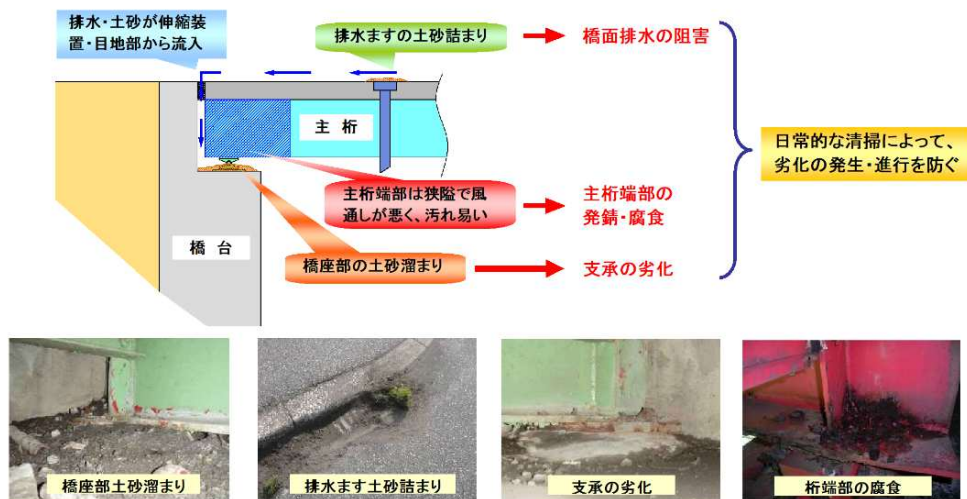
図 4-1 起こりうる異常の種類

- 日常的な道路パトロールの実施により各施設の安全性の確認を補完するとともに、第三者への被害に繋がる異常が発見された場合には、直ちに損傷の補修または危険の除去を行います。
- 土砂撤去等の損傷要因の除去を目的とした日常的で地道な軽作業を行っていくことが、橋梁の長寿命化に対して極めて有効であることから、橋梁点検、損傷に対する修繕等と併せて、下記に示す軽作業等の日常的維持管理の実施に努めます。

- ① 鋼部材（主桁端部）の水洗い
- ② 排水ますの清掃
- ③ 橋座部の清掃

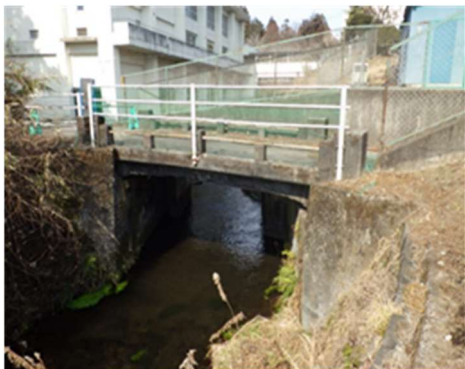
橋梁名	柳橋	前田 2 号橋
路線名	市道今 56300 号線	市道今 36165 号線
橋梁形式	RC 単純 T 桁橋	RC 単純床版橋
橋長	5.7m	3.0m
幅員	3.6m	2.7m
架設年	1976 年	1976 年
健全度	判定Ⅱ	判定Ⅲ
措置状況	通行不可 (R3～)	通行不可 (R4～)
周辺状況
