### 3. 足尾銅山跡の構成要素

#### (1) 足尾銅山跡の構成要素の分類

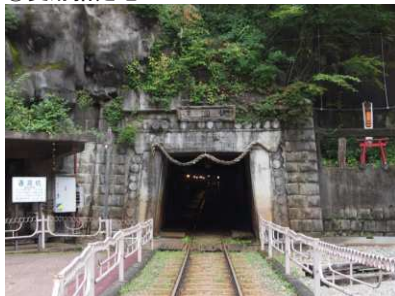
通洞坑坑口部分（左：説明板）

| ① 史跡指定地 | ア) 本質的価値を構成する要素 | 坑口及び坑道<br>※坑道内部の構造は、木製（支保・側板）、コンクリート（支保・側板）、鉄骨フレームがあり、新旧混在している。 |

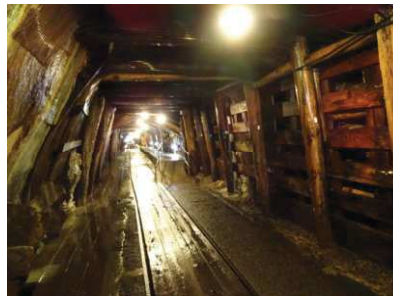
通洞坑内部（坑道奥から坑口方面を撮影）

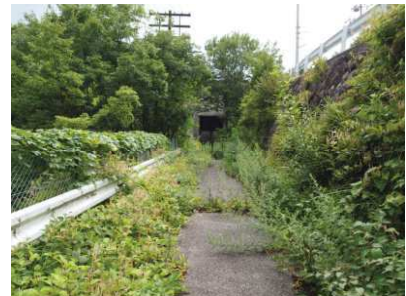
通洞坑上部（通路）

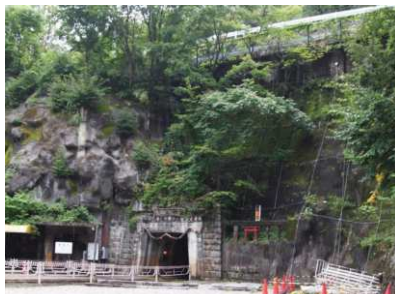
坑口上部の防護ネット・樹木

| | ウ) その他の要素 | 【地上部】<br>中央グラウンド、道路（市道通洞遠下線）、鉄道（わたらせ渓谷鐵道）、急崖面の防護ネット・樹木<br>【坑道内】<br>トロッキ軌道及びプラットフォーム<br>照明 |

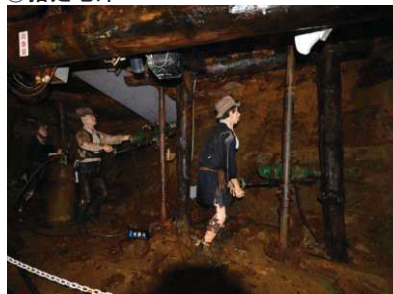
坑道内部（展示）

| ② 指定地外 | エ) 史跡の保存管理や公開活用に関する施設 | 足尾銅山観光関連施設<br>・坑道（見学通路及び展示施設・柵）<br>・トロッキ軌道、ステーション（新旧2か所）<br>・鑄銭座（展示施設）<br>・レストハウス、ふれあい館、駐車場、公衆トイレ<br>説明板 |

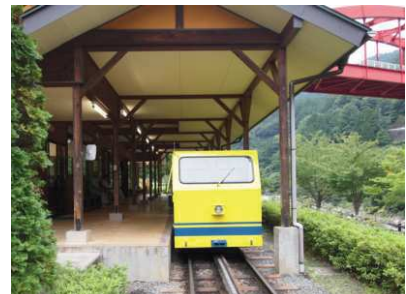
足尾銅山観光・新ステーション

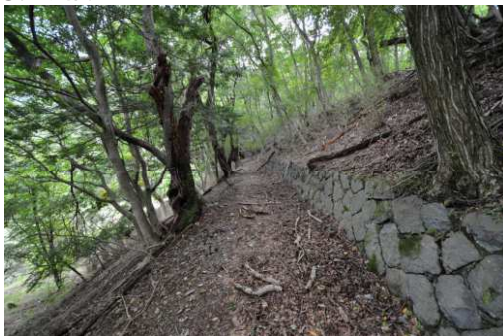
通路（法肩部分に大径木が連続する）

| | イ) 本質的価値と密接に関わる要素 | 植栽樹木（通路法肩部分）<br>斜面地形（一部崩落） |

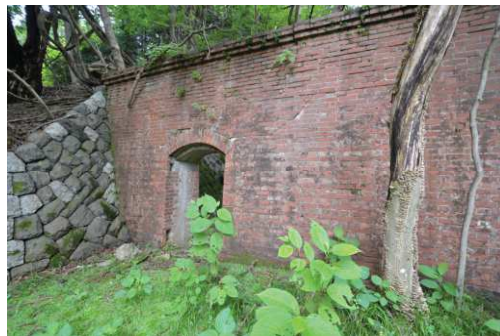
加工品貯蔵所及び防火壁

| ① 史跡指定地 | ア) 本質的価値を構成する要素 | 通路及び水路<br>土塁（腰石垣）及び隧道<br>建物（第一号庫～第四号庫）、建物基礎（加工品貯蔵所）<br>防火壁 |

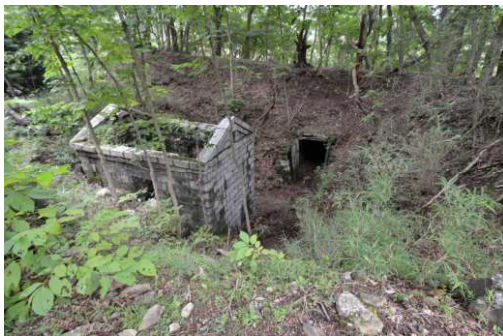
第一号庫（全景）

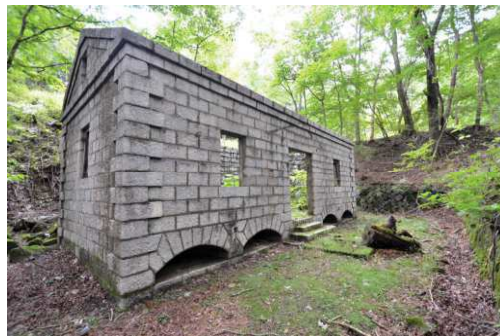
第二号庫（建物）

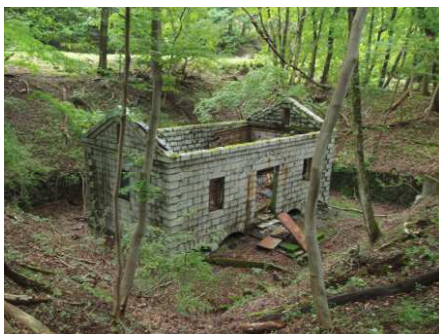
第三号庫（全景）

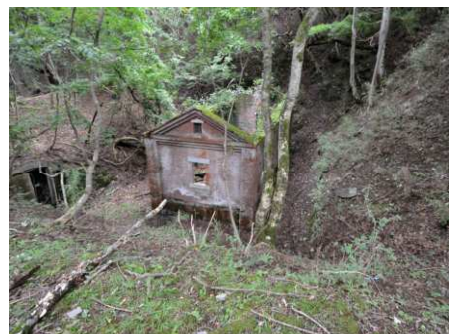
第四号庫（全景）
